Características Técnicas

Planimetría

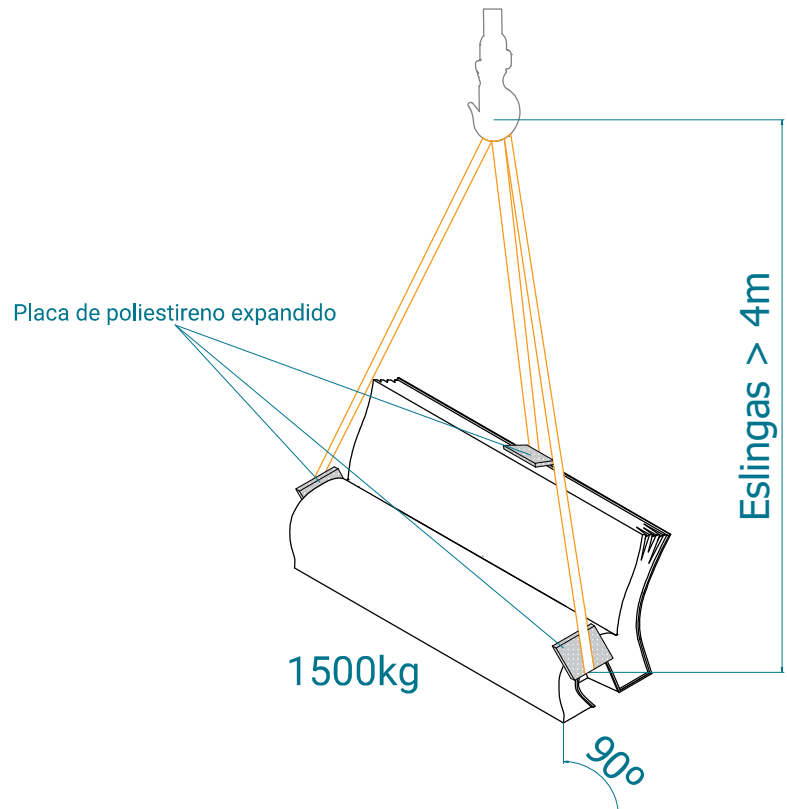
Detalle de Manipulación y Colocación

Pieza provista de 3 casquillos para manipulación mediante eslingas planas de carga 2000kg. (Ancho de eslinga de 60mm)
